# Farbschollen in der Suppe

## Von der Umsetzung konservatorischer/restauratorischer Ansprüche in der Praxis

### Die Deckenmalereien im Speisesaal des Grand Hôtel Bella Tola et St-Luc

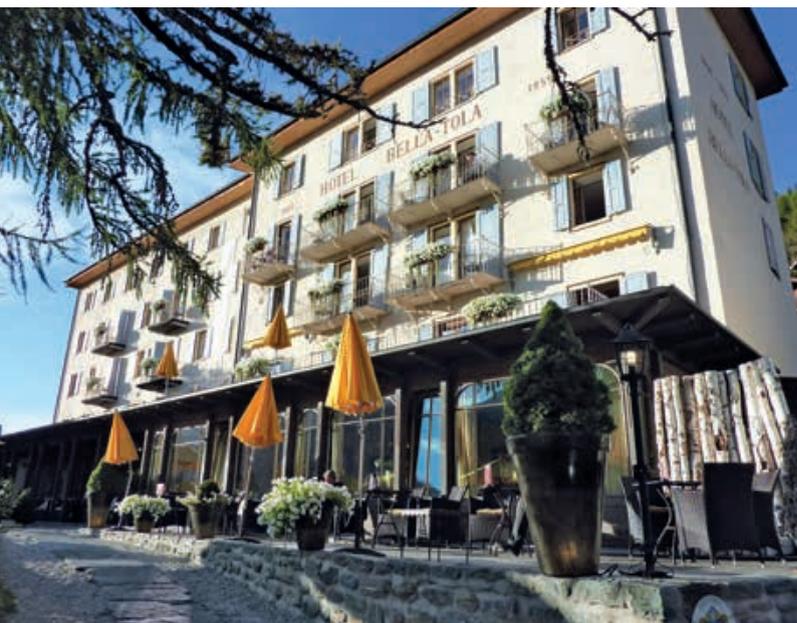
**Das Grand Hôtel Bella Tola et St-Luc**, erbaut 1882/83 und mit dem Anbau von 1889 (rechts), in dem sich der heutige Speisesaal mit den Deckenmalereien befindet

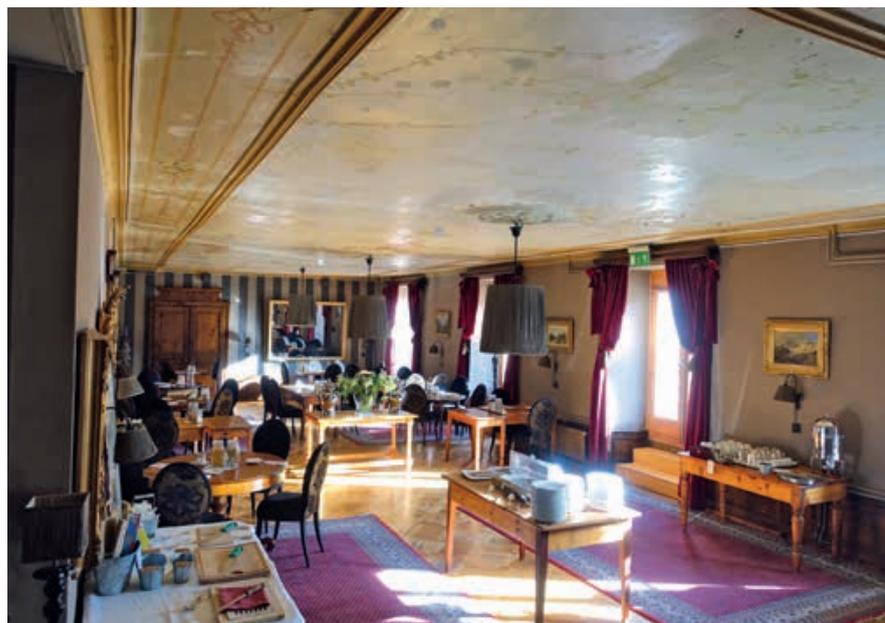
**Der heutige Speisesaal im Grand Hôtel Bella Tola et St.-Luc** mit der bemalten Gipsdecke vor der Restaurierung: Durch mehrere historische Überarbeitungen waren auf der gesamten Decke Niveau-, Glanz- und Farbunterschiede zu sehen

Die Decke wurde in der Vergangenheit mehrmals saniert und statisch gesichert. Die damit einhergehenden Retuschen hatten das Bild so stark verändert, dass die Malerei nicht mehr als Ganzes lesbar war. Glanzstellen blitzten zwischen matten und allzu grünen Retuschen hervor und standen so im Fokus. Dazwischen konkurrierte der weisse Gipsuntergrund in den Fehlstellen mit den braun

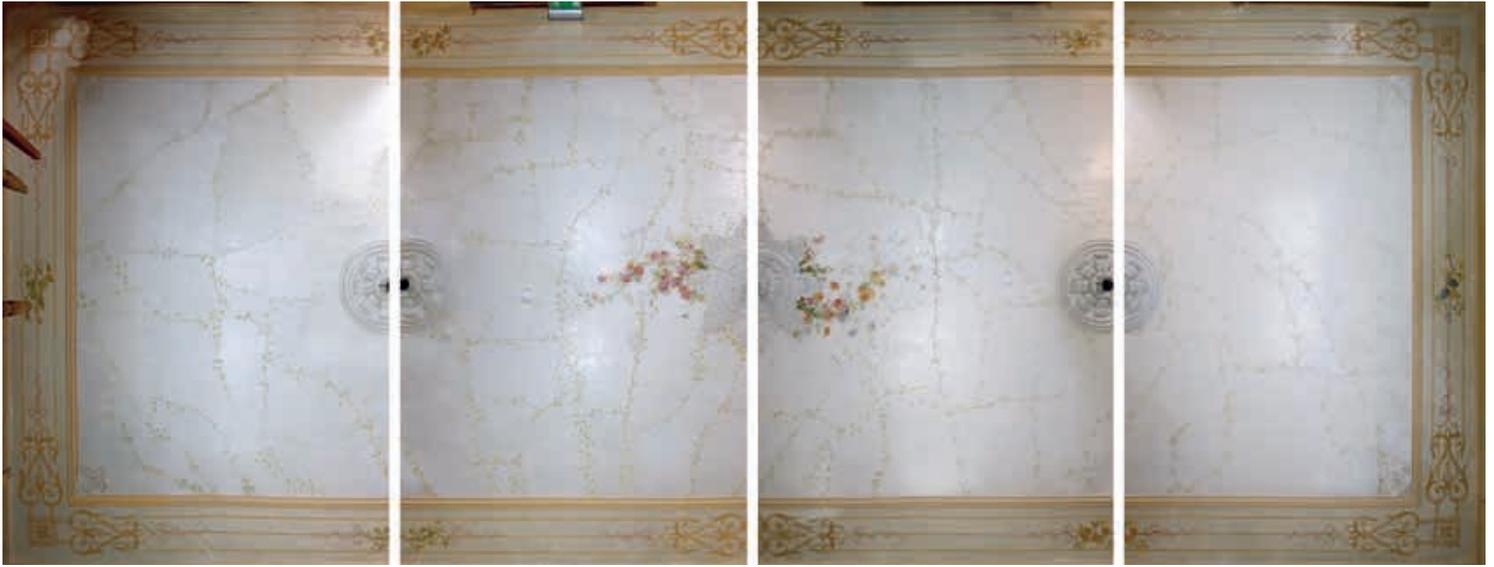
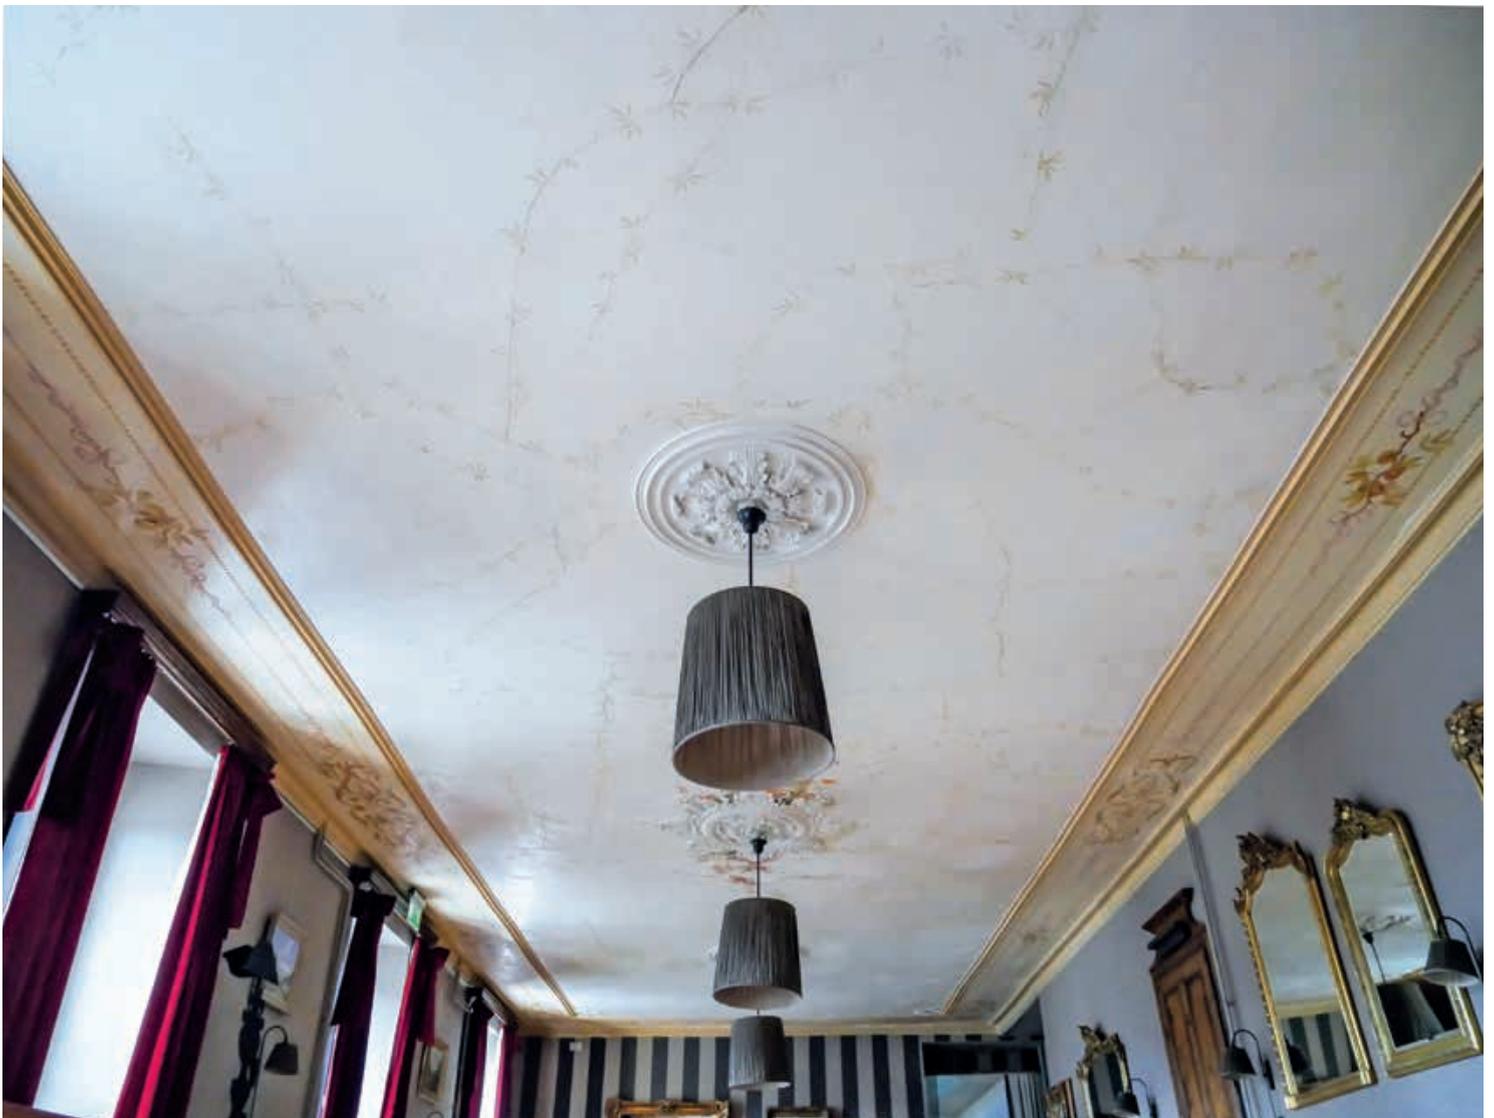
**Oben: Gesamtaufnahme der Decke im heutigen Speisesaal des Grand Hôtel Bella Tola et St-Luc nach der Restaurierung, aufgenommen in vier Teilen. Unten: Blick über die Decke im heutigen Speisesaal des Grand Hôtel Bella Tola et St-Luc nach der Restaurierung. Foto C. Buchs, 2021**

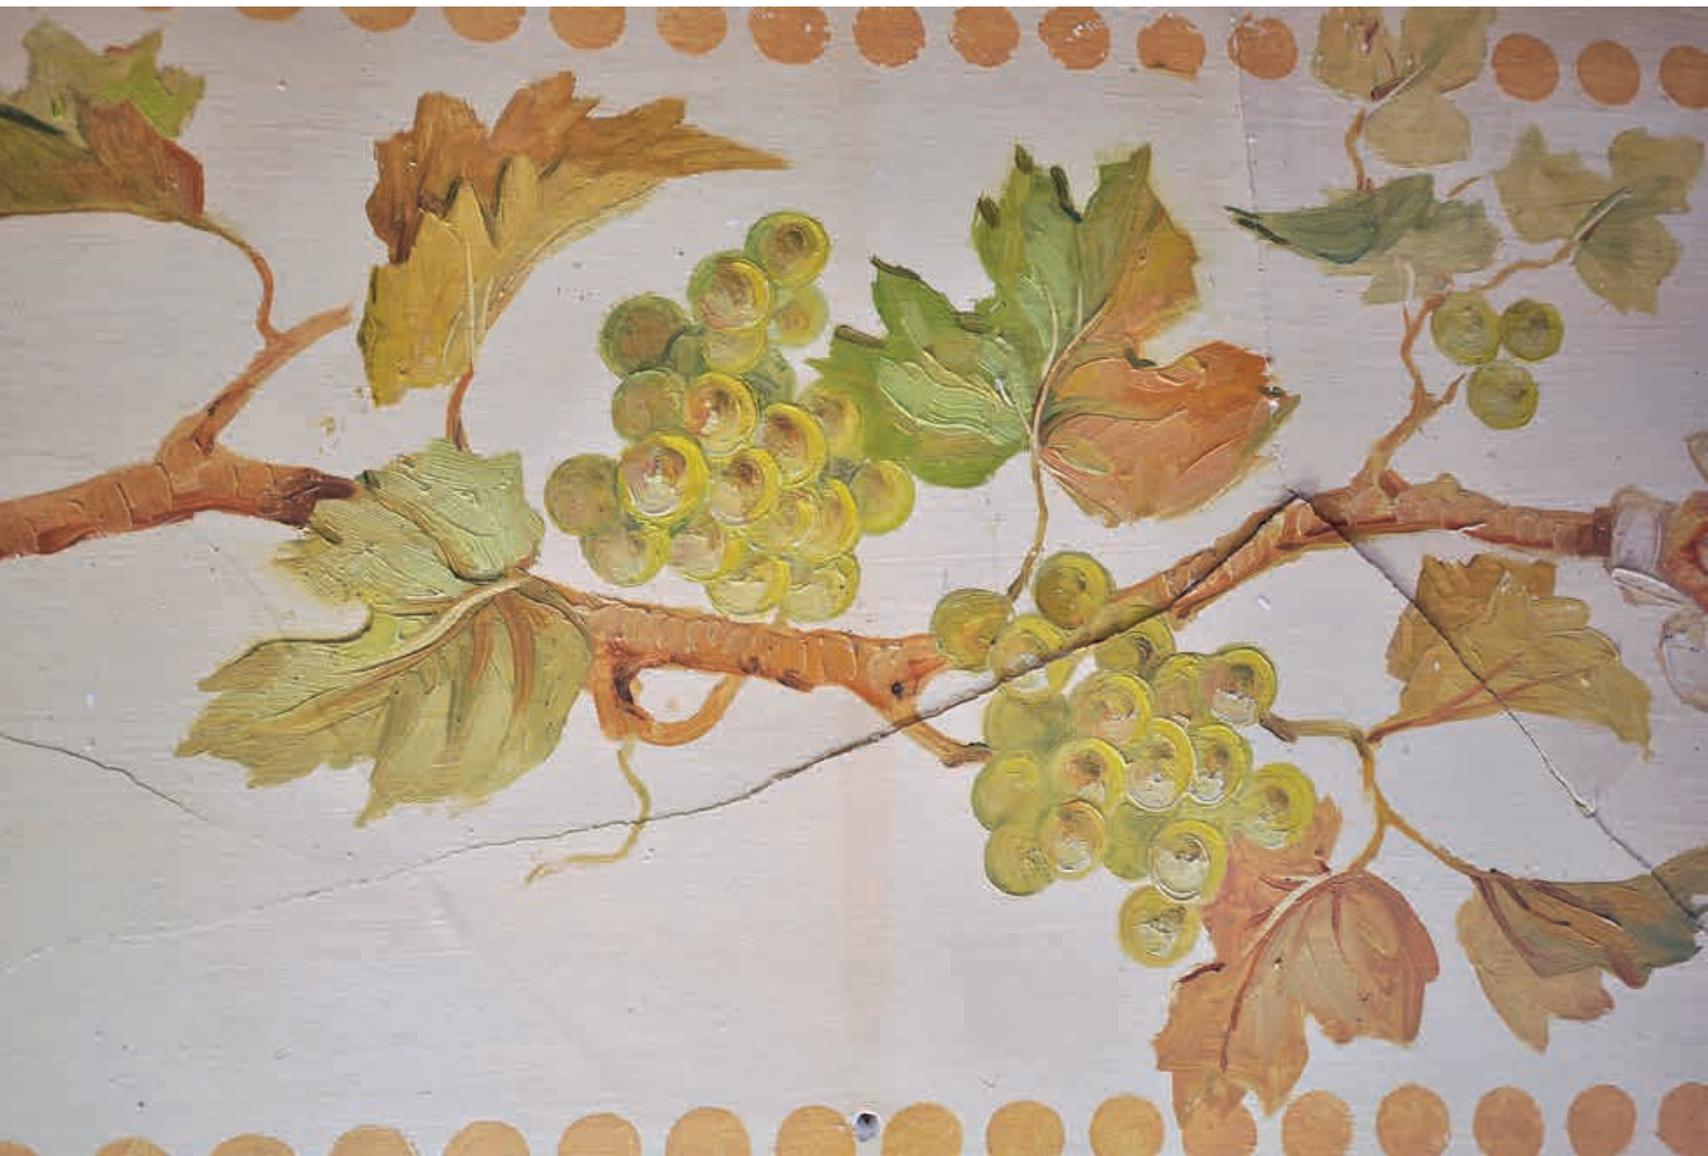
**Detailausschnitt aus der Deckenmalerei:**

Die Traubenbouquets in der Bordüre nehmen die Thematik der Gastronomie auf, die sich im Speisesaal darunter abspielt

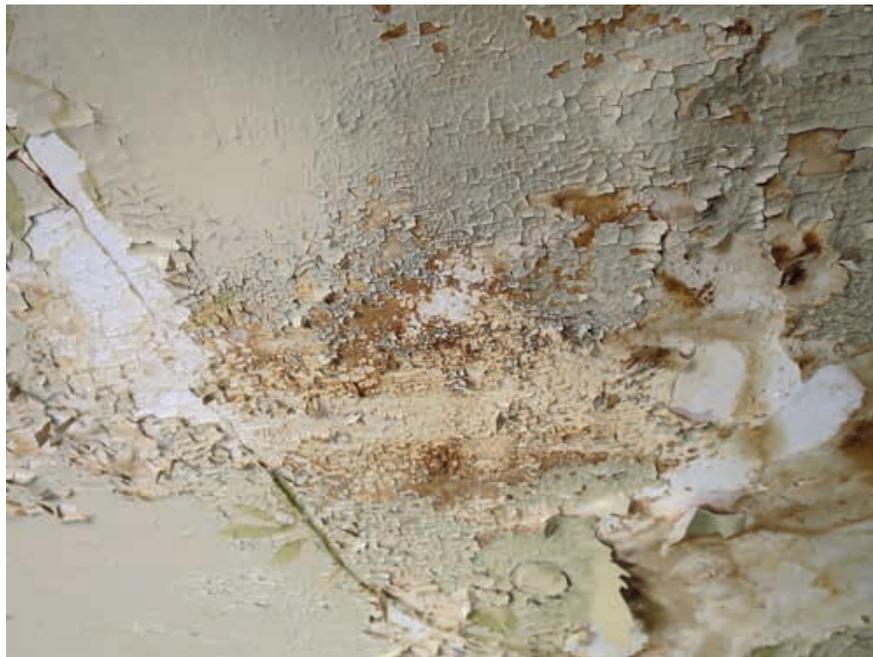
**Wassergeschädigter Bereich mit braunen Verfärbungen durch gelöste Holzbestandteile, Salzkristalle aus dem Putz, abblätternde Malschicht**

Als weiteres zentrales Schadensphänomen beeinträchtigten grosse wassergeschädigte Bereiche die Lesbarkeit der Malerei. Diese waren in der Vergangenheit mehrfach aufgetreten, zeigten sie doch zum Teil offene Schäden oder waren bereits mit älteren Retuschen versehen. Bei den jüngeren wassergeschädigten Stellen waren grossflächige Malschichtablösungen und braune Verfärbungen entstanden. Das Wasser hatte Farb- und Gerbstoffe aus den Holzlatten hinter der Gipsdecke gelöst, die mit der Feuchtigkeit durch den Gips bis an die Oberfläche transportiert wurden. Hinter den Malschichtschollen waren zudem viele kleine Salzkristalle als Bestandteile aus dem Putz auf der Gipsoberfläche entstanden. Die hygroskopischen Salze hatten über die Jahre, durch Feuchteschwankungen im Raum, ebenfalls zum Abstossen weiterer Farbschollen geführt. Diese waren inzwischen verlorengegangen – in der Suppe der Gäste oder vom Boden aufgekehrt.

Die Sicherung des Bestands und das Ausbremsen der laufenden Schadensdynamiken standen an erster Stelle. Dies sollte durch das Zurückkleben der Malschichtschollen am Untergrund und das Entfernen der bauschädigenden Salze und braunen Verfärbungen mittels mechanischer Methoden und Kompressen erfolgen.

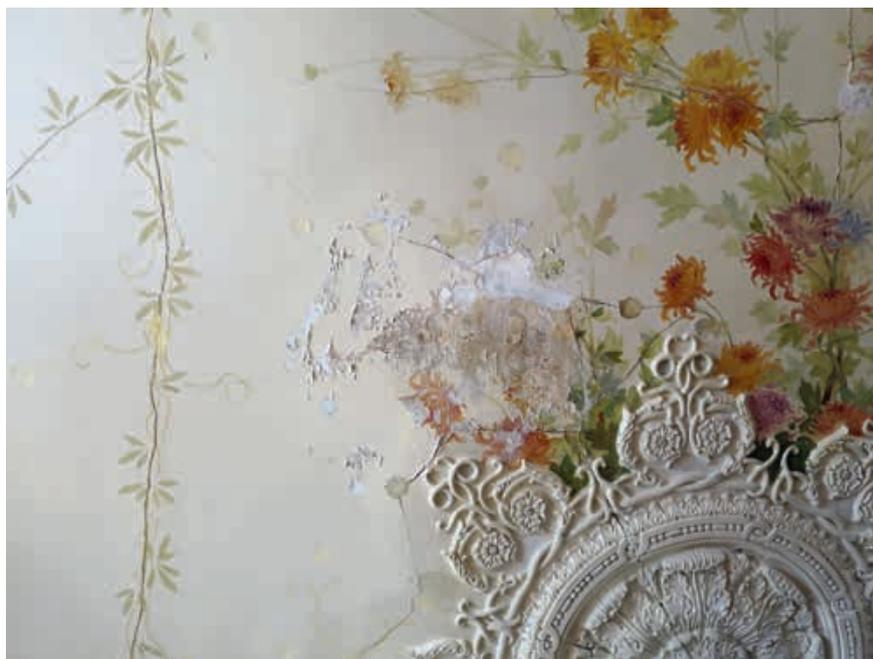
**Frühere Restaurierungen und Schäden:** Mit Lorbeerblättern wurden statische Risse übermalt (links im Bild), der Gipsputz wurde angebohrt und mit Ankern an der Unterkonstruktion fixiert (gekittete Löcher), über der Stuckatur befindet sich eine wassergeschädigte Stelle

Dass die Risse jedoch bereits früh aufgetreten sind, ist an deren mehrfacher, mitunter kreativer Überarbeitung zu erkennen: Mit Lorbeer- und Efeuranken in Schablontechnik gelang die Kaschierung nahezu perfekt. Weiter wurde die Decke an mehreren Stellen angebohrt und als Stabilisierungsmassnahme mit Ankern an der Unterkonstruktion fixiert. Allerdings blieben davon zahlreiche grosse und unpassend gekittete Löcher zurück. Sämtliche dieser Eingriffe erfolgten vor der Übernahme des Betriebs durch die heutigen Hoteliers 1996.

Der Zustand des Rissbilds hatte sich durch die vor 1996 ausgeführte Fixierung der Deckenbruchstücke mittels Anker stabilisiert. Im Gegensatz dazu hatten sich durch abermalige Wasserschäden in den darüberliegenden Nasszellen immer mehr Farbschollen von der Decke gelöst. Dies zeigte auch der Vergleich von Aufnahmen der Decke im Oktober 2016 mit dem Zustand im Dezember 2019. Ein Hauptaugenmerk lag demnach auf der Behandlung der Wasserschäden und deren Ursache sowie dem Erhalt der Malschicht.

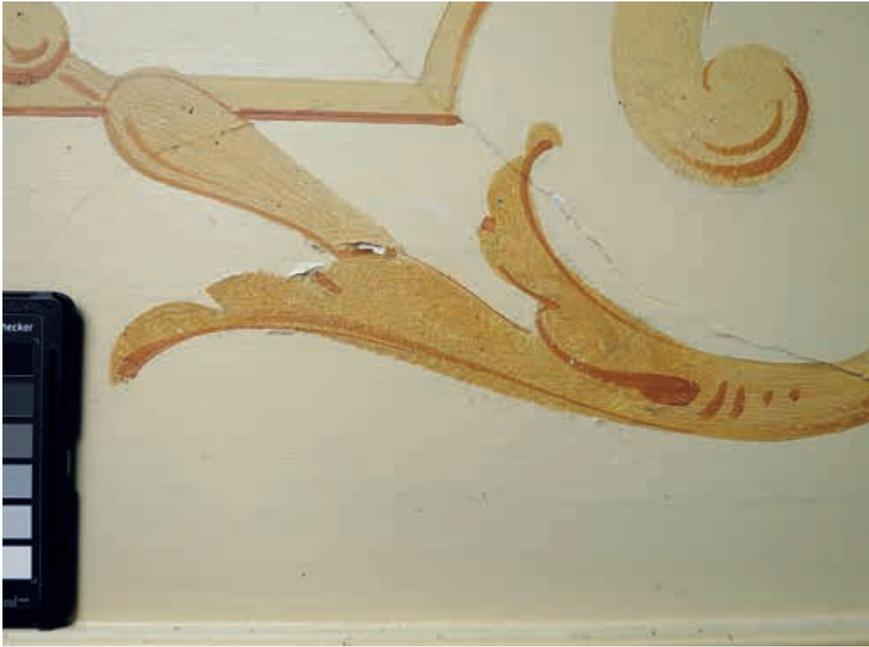
**Bei genauer Betrachtung ist die Maltechnik gut erkennbar:** Das Motiv wurde mittels Lochpausen auf die Decke übertragen (schwarze kleine Punkte am Rand des Motivs), die Hintergrundfarbe aufgestupft und die Schatten und Lichter mit dem Pinsel von Hand gezogen

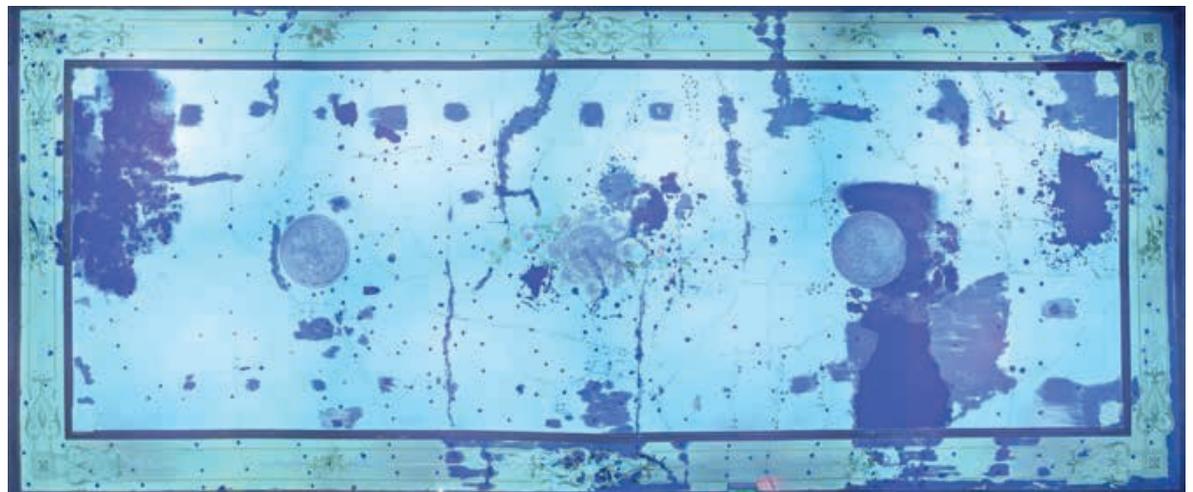
Strahlung anders als die jüngeren Retuschen. Hier im Bild erscheint die ältere respektive originale Malschicht hellblau fluoreszierend, während sich spätere Übermalungen und Retuschen dunkel abzeichnen. Gut zu erkennen sind die vier grossflächigen, zum Teil bearbeiteten wassergeschädigten Bereiche. Weiter sind die unzähligen kleinen und gekitteten Bohrlöcher zu sehen, die sich über die gesamte Decke verteilen, wie auch die partiellen Übermalungen der Risse.

**Bei der Betrachtung der Oberfläche unter UVA werden die jüngeren Überarbeitungsspuren erkennbar.** Decke im Zustand während der Restaurierung

Das Ausmass der Überarbeitungen lässt sich unter ultravioletter Strahlung gut erkennen. Dabei kann ein Kontrast erzeugt werden, der sich von der Ansicht unter visuellem Licht unterscheidet: Gealterte Malschichten reflektieren die UV-

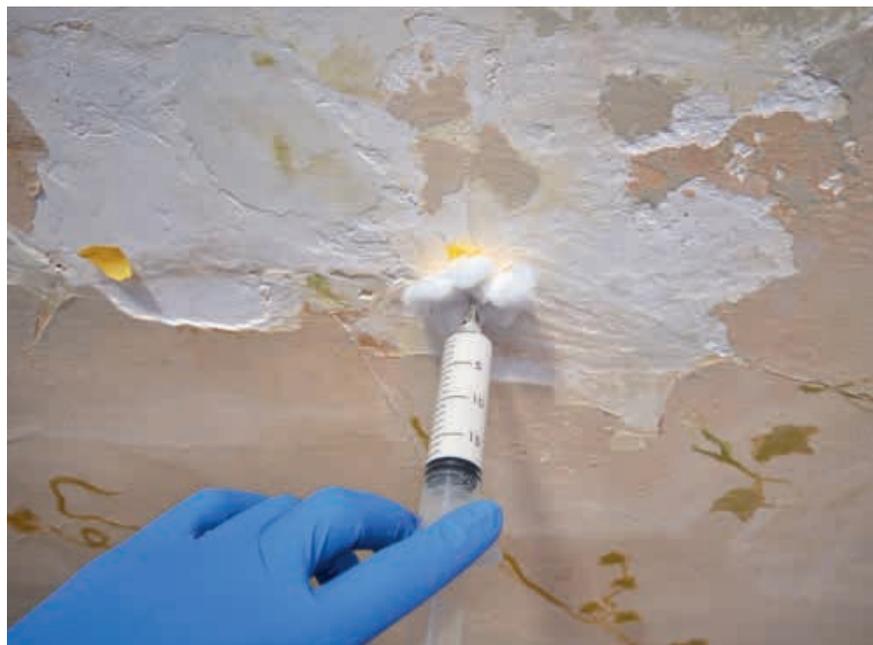
Durch die Rückfixierung der losen Deckenelemente mit Ankern in der Vergangenheit war die Decke vor der Restaurierung 2020 grundsätzlich in stabilem Zustand, nur wenige Stellen mussten zusätzlich mit Mörtel hinterfüllt und gefestigt werden
